# Prosjekt: Nytt, terskelfritt inngangsparti, Kristiansand Domkirke

# Problemstilling og plan

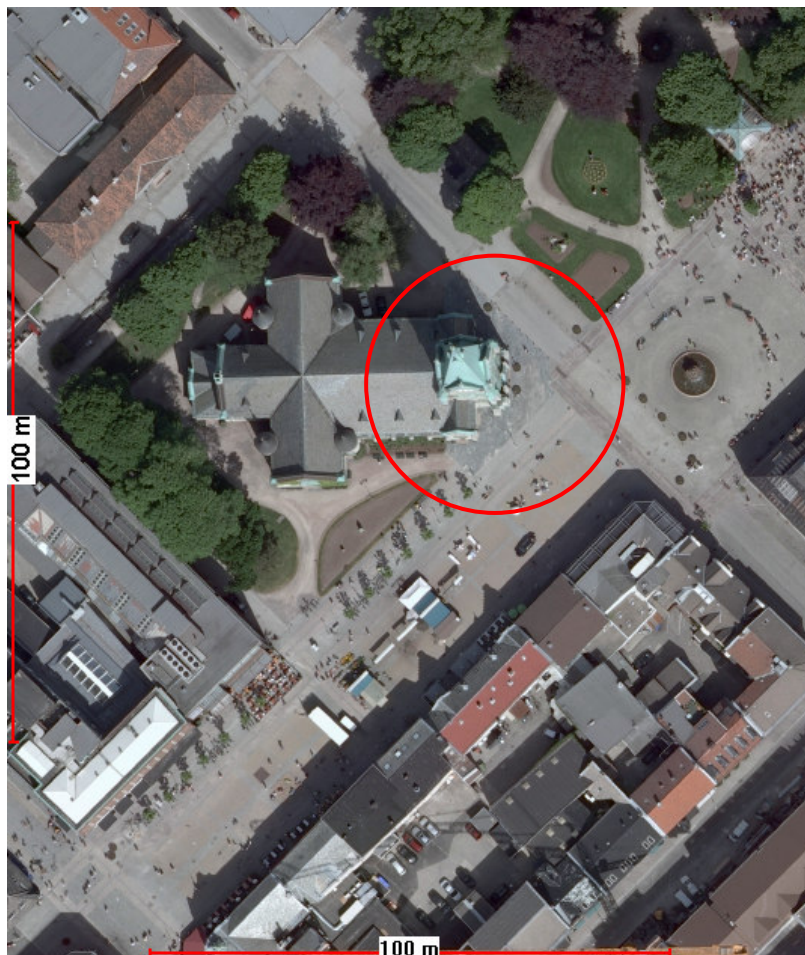
- Nytt inngangsparti opparbeida våren 2010.
- Prosjektet omfatta hele plassen foran kirka, samt tilpasning av ganglinjer, innenfor rød sirkel
- Prosjektansvar: Kristiansand kommune ved Parkvesenet.
- Hovedplan for parken: Grønn Strek og Parkvesenet
- Detaljplan for inngangspartiet: Parkvesenet i samarbeid med Råd for funksjonshemma
- Utførelse: Kristiansand Kommune ved Ingeniørvesenet.
- Kostnad: ca 1,1 mill, inkl ombygging av ganglinjer.

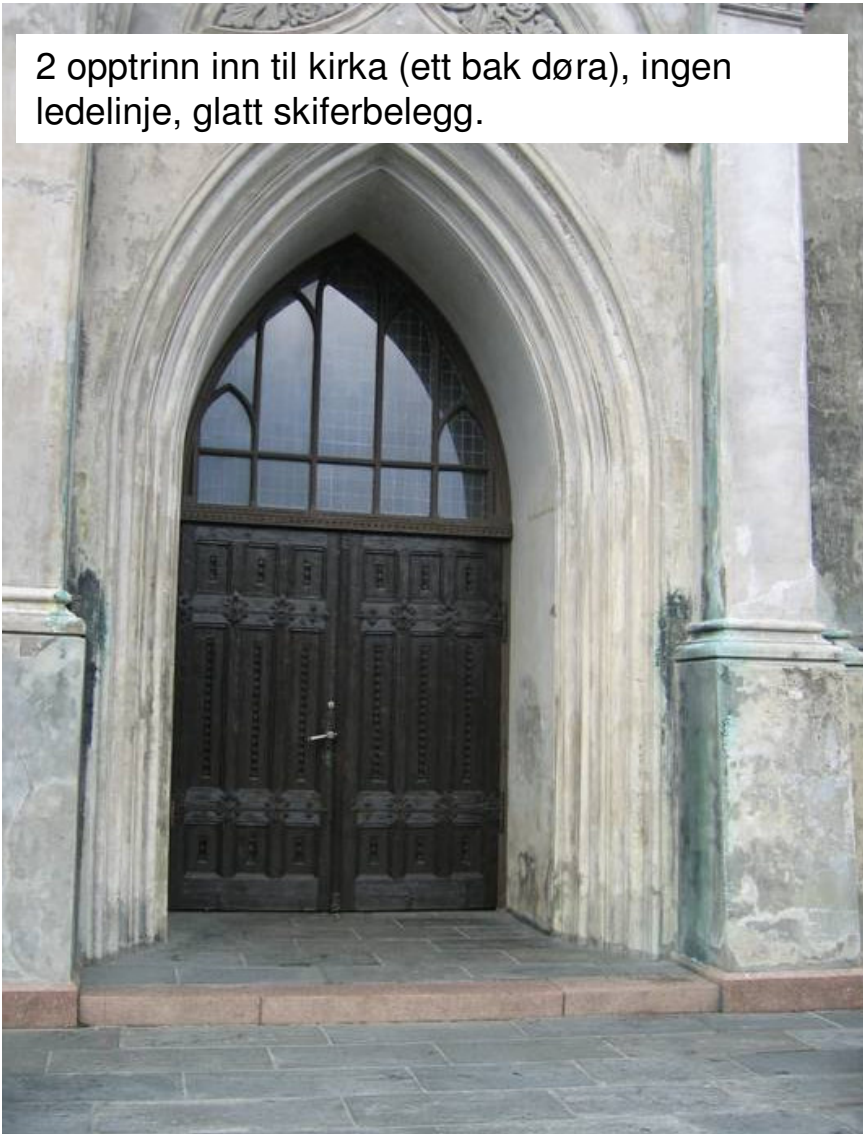
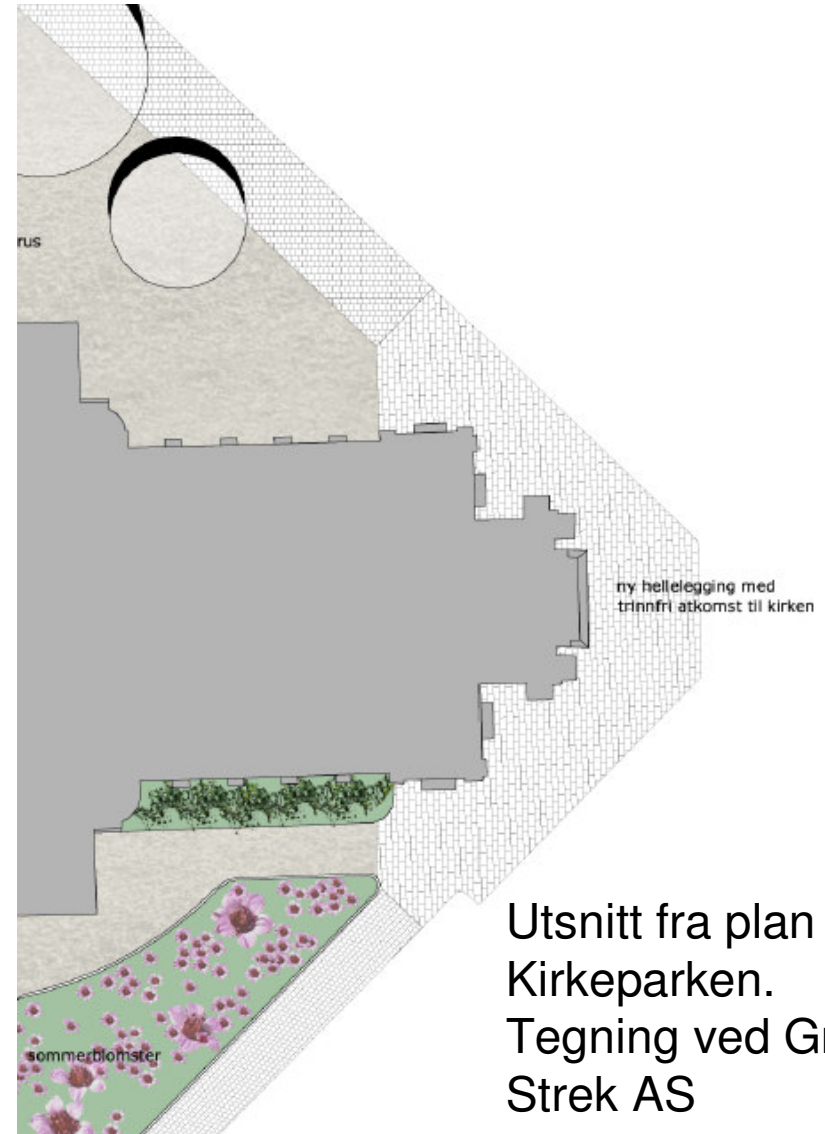
2 opptrinn inn til kirka (ett bak døra), ingen ledelinje, glatt skiferbelegg.

Utsnitt fra plan for Kirkeparken.  
Tegning ved Grønn  
Strek AS

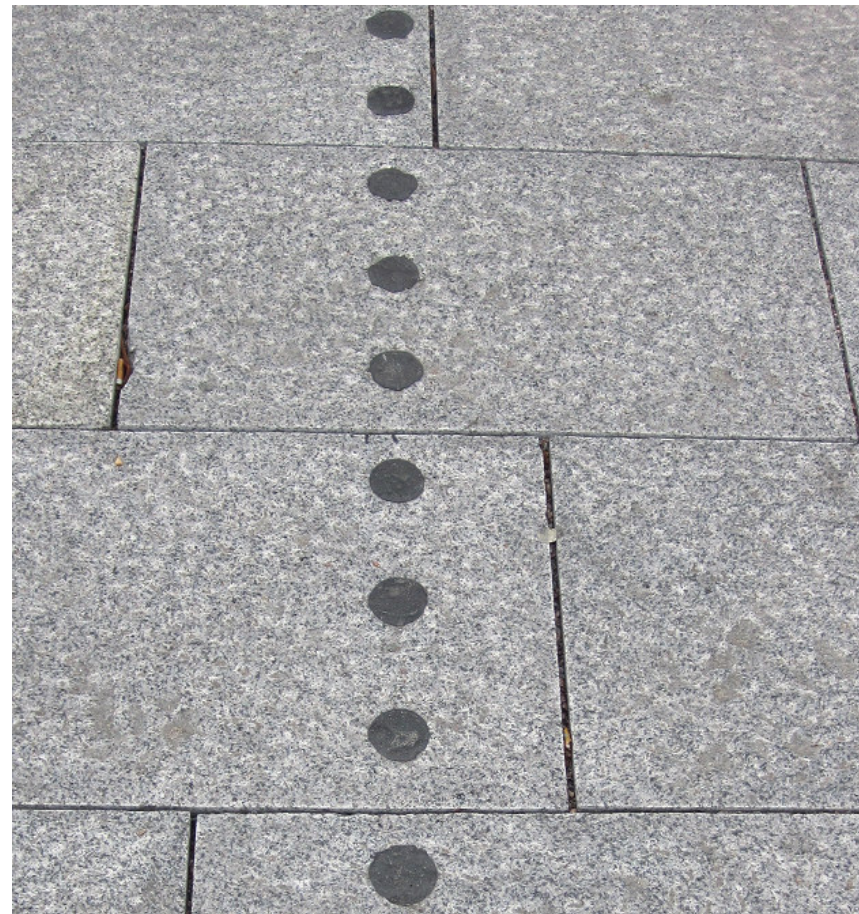
- I samarbeid med blindeforbundet lokalt, valgte vi å forsøke med en ledelinje med punkter på rekke.
- Det blei vurdert å kjernebore sirkelrunde forsenkninger, fylt nesten opp med plastmaling. Denne blei forkasta pga. usikkerhet om den kunne utføres presist nok

- Av hensyn til presisjon på linje, blei det valgt en løsning med plastlapper som blei brent fast (std. merkeprodukt for ulike typer merking på asfalt/annet belegg. Dansk leverandør)

Mest diskusjon rundt ledelinje...

- Etter 1 vinter ser vi at slitasje fra brøyting er et problem, og vi bør likevel vurdere å bore ned ca 2 cm, og fylle opp til minus 0,5 cm med plastmaling

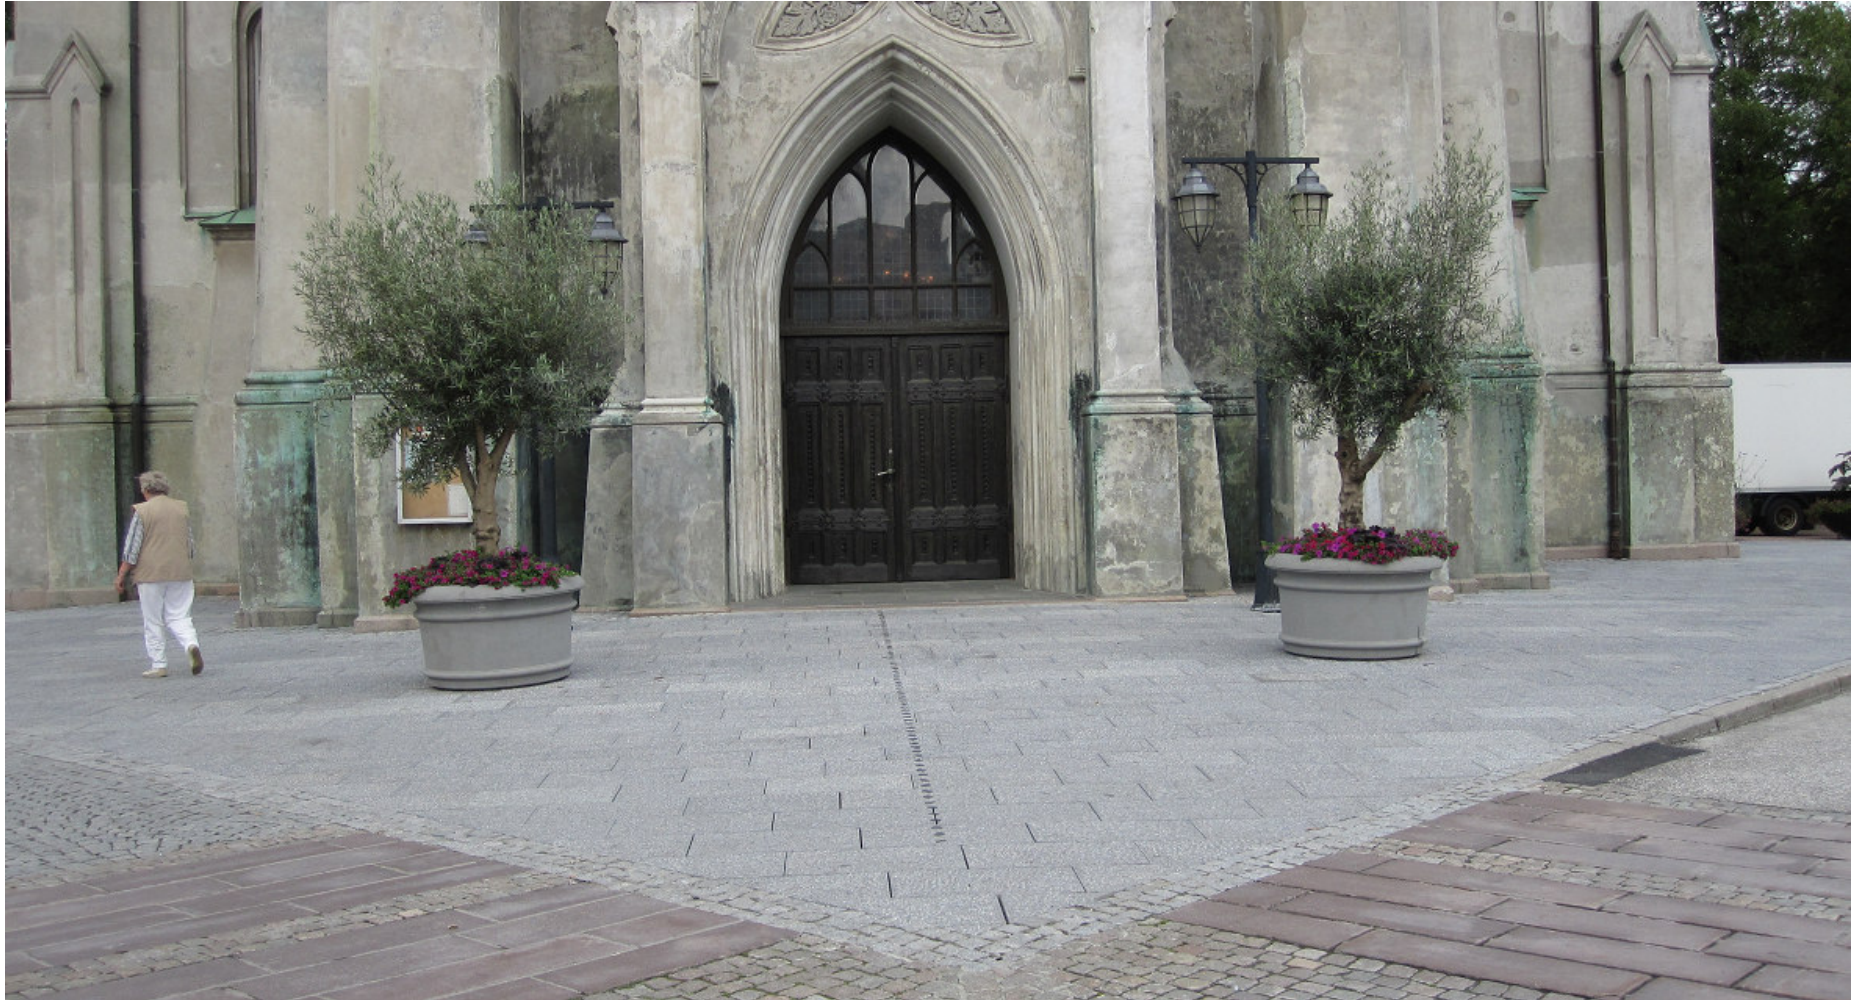
- Hele plassen er løfta mot inngangsdøra. Fall er ca 1-2 prosent rett ut fra dør, opptil 3-4% til sidene
- Plassdekke av 10 cm granitt lagt i finsingel. Grovt prikkhogd overflate for sklisikkerhet
- Døra er kappa 7 cm i underkant, slik at terskel inn til kirka nå er 20 mm ved døra.(hindre vanninntrenging)
- Ledelinja, sammen med markert dør, fungerer bra for svaksynte. Blinde trenger assistanse ved første besøk.
